**ΕΠΙΣΚΕΨΗ ΤΟΥ ΠΡΟΕΔΡΟΥ
ΤΟΥ ΔΙΑΖΩΜΑΤΟΣ κ. ΣΤΑΥΡΟΥ ΜΠΙΕΝΟΥ
ΣΤΟ ΑΡΧΑΙΟ ΘΕΑΤΡΟ ΤΗΣ ΔΩΔΩΝΗΣ**

Δευτέρα 15 Ιουνίου 2009

Δ Ι Α Ζ Ω Μ Α

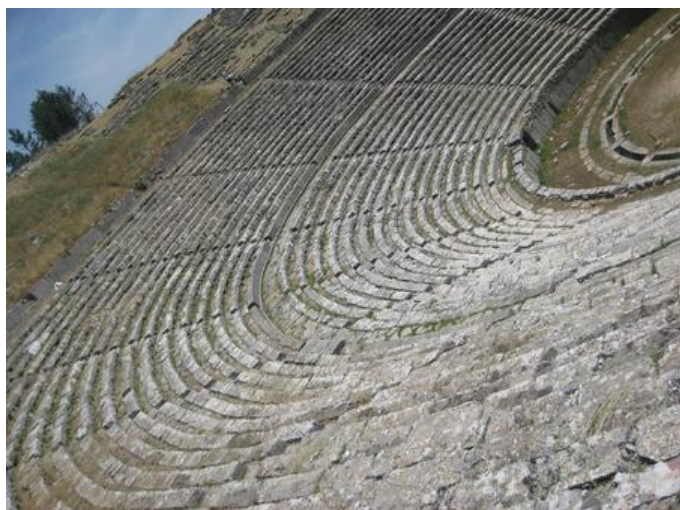
Το θέατρο είναι ένα από τα μεγαλύτερα της αρχαιότητας με χωρητικότητα 17.000 περίπου θεατών. Αποτελούσε αναπόσπαστο τμήμα του ιερού της Δωδώνης και για τον επισκέπτη, που έφθανε από το νότο, ήταν το εμφανέστερο μνημείο, που δέσποζε στο χώρο με τις καμπύλες επιφάνειες και τους επιβλητικούς αναλημματικούς τοίχους του.

Άποψη του θεάτρου

Είναι χτισμένο σε φυσική κοιλότητα του εδάφους. Για τη δημιουργία μεγαλύτερου κοίλου (135 μ. διάμετρος) κατασκευάστηκε περιμετρικά αναλημματικός τοίχος με πύργους στην πρόσοψη που υπολογίζεται ότι κατά την αρχαιότητα ήταν τουλάχιστον κατά 10 μ. ψηλότεροι. Τέσσερις οριζόντιοι διάδρομοι χωρίζουν το κοίλο σε τρία τμήματα με 55 σειρές καθισμάτων (*εδωλίων*) συνολικά. Τα δύο κατώτερα διαιρούνται με κλίμακες σε 9 κερκίδες και το ανώτερο σε 18. Οι πύργοι στα άκρα του κοίλου έφεραν κλίμακες για την προσέλευση και αποχώρηση των θεατών. Στο κατώτερο διάζωμα υπήρχαν καθίσματα για επίσημα και τιμώμενα πρόσωπα (*προεδρία*). Η ορχήστρα έχει σχήμα ελλειπούς κύκλου (διαμ. 18,70 μ.). Στην περιφέρειά της υπάρχει οχετός αποχέτευσης ομβρίων υδάτων. Στο κέντρο διατηρείται η βάση του βωμού του Διονύσου (*θυμέλη*).

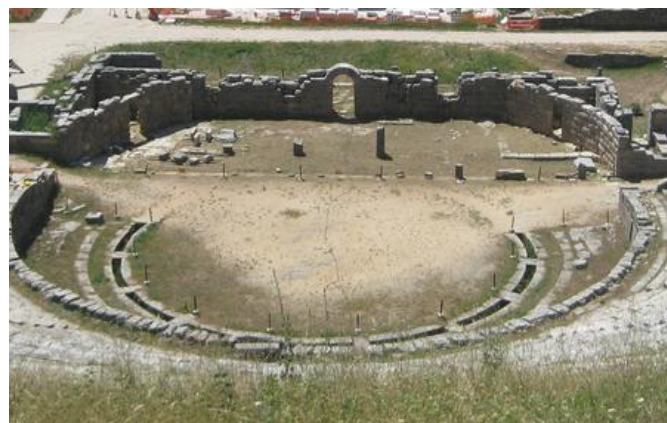
Η ορθογώνια σκηνή (31,20μ. X 9,10μ.) αρχικά είχε δύο τετράγωνα παρασκήνια και τέσσερις πεσσούς ενδιάμεσα για τη στήριξη ξύλινου προσκηνίου. Εκατέρωθεν ήταν οι εισοδοί στην ορχήστρα (*πάροδοι*). Μετά την καταστροφή των Αιτωλών (219 π.Χ.), η σκηνή αποκτά λίθινο προσκήνιο με 18 ιωνικά ημικίονια και δύο βοηθητικά προσκτίσματα στα άκρα των παρασκηνίων.

Το σκηνικό οικοδόμημα

Στις παρόδους κατασκευάζονται δύο μνημειακά πρόπυλα με διπλές εισόδους από ιωνικούς ημικίονες. Τμήμα του σκηνικού οικοδομήματος προς τα νότια αποτελεί δωρική στοά με οκτάπλευρους στύλους, η οποία επικοινωνούσε με τη σκηνή με τοξωτή πύλη.

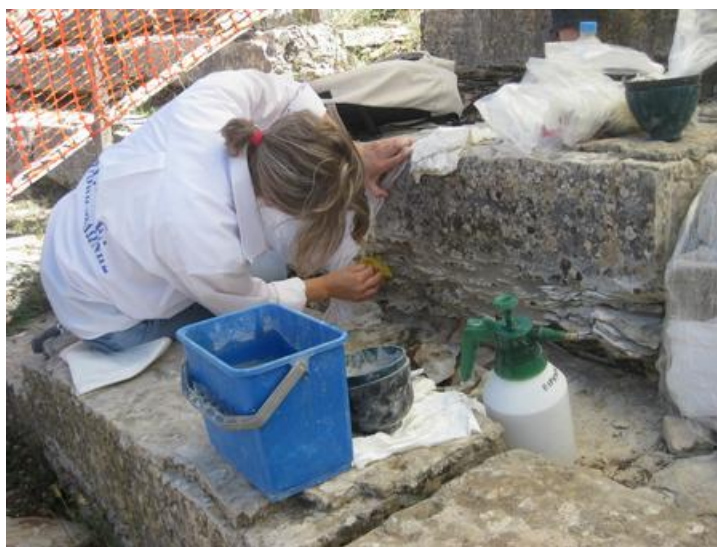
Όσον αφορά τις εργασίες ,εκτός από εκτεταμένους καθαρισμούς και ανασκαφικές τομές όπου απαιτούνταν αρχαιολογική τεκμηρίωση , έχουν ολοκληρωθεί οι εργασίες συντήρησης των επιφανειών του πρώτου και δεύτερου διαζώματος του κοίλου του θεάτρου. Βασικός στόχος των εργασιών συντήρησης είναι οι συγκολλήσεις μεγάλων αποκολλημένων τμημάτων και η πλήρωση των μεγάλων ρωγμών ώστε να διατηρηθεί το σώμα των εδωλίων, να ενισχυθεί η συνοχή τους για να επανακτήσουν τις απαιτούμενες μηχανικές αντοχές και να σταματήσει η περαιτέρω φθορά.

Από τις εργασίες πλήρωσης των μεγάλων ρωγμών

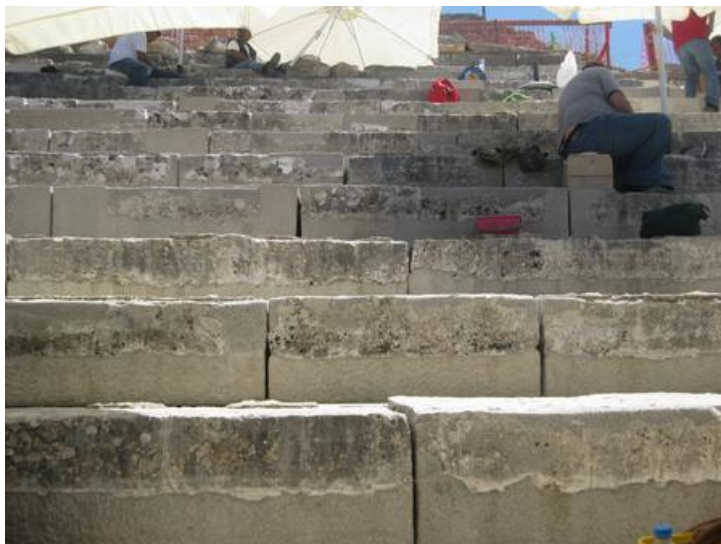
Ως περιοχή αναστηλωτικής επέμβασης αποφασίστηκε η ανατολική ακραία κερκίδα του πρώτου διαζώματος του κοίλου και το αντίστοιχο τμήμα των κλιμάκων και του αναλήμματος. Η εφαρμογή της επέμβασης στη συγκεκριμένη περιοχή θα αποτελέσει βασικό στοιχείο αξιολόγησης της επέκτασης των εργασιών σε ολόκληρο το πρώτο και το δεύτερο διάζωμα του θεάτρου και θα λειτουργήσει ως πλότος για το σύνολο του μνημείου στα πλαίσια μίας μελλοντικής χρηματοδότησης.

Η αναστηλωμένη ανατολική ακραία κερκίδα του πρώτου Διαζώματος

Την ευθύνη της τελικής απόφασης για τη συνέχεια των εργασιών φέρει το αρμόδιο συλλογικό όργανο του ΥΠ.ΠΟ. (ΚΑΣ). Οι αναστηλωτικές εργασίες έχουν ήδη ολοκληρωθεί στην εν λόγω κερκίδα σύμφωνα με την εγκεκριμένη μελέτη η οποία προέβλεπε:

Αποκατάσταση της κερκίδας εκτός από τις κατά χώραν (τέσσερις πρώτες) σωζόμενες σειρές εδωλίων με εξαίρεση μόνο στις περιπτώσεις όπου ο λίθος έχρηζε εμφανώς συντήρησης, τοποθέτηση αγωγού αποστράγγισης , επανένταξη των τεκμηριωμένων παρατοποθετημένων μελών στις αυθεντικές ή ομολογότερες θέσεις, εξυγίανση του υποβάθρου με τη διάστρωση γεωφάσματος και διαβαθμισμένων αδρανών, αντικατάσταση των αποσαθρωμένων πλακών διαδρόμου με νέες . Το υλικό συμπλήρωσης είναι ο τεχνητός λίθος όπου σώζονται τμήματα των αρχαίων αρχιτεκτονικών μελών ενώ τα εξ ολοκλήρου νέα αρχιτεκτονικά μέλη είναι από φυσικό. Τέλος αποκαταστάθηκε η εξωτερική κλίμακα και τμήμα του νότιου αναλήμματος.
